## 3. 仙台市ガス事業の被害状況

### (1) 仙台市ガス局の被害状況

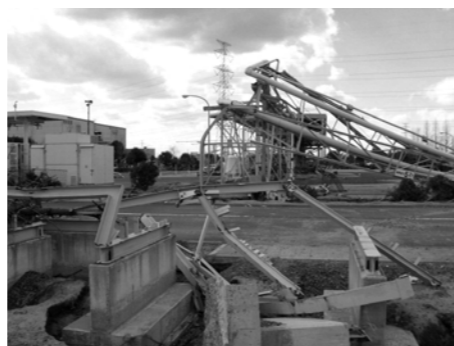
- ・出荷を制御する装置と建屋が流出。
- ・出荷用 LNG 配管が支持基礎ごと流されて損壊。

▲支持基礎ごと流されて損壊した LNG 出荷用配管

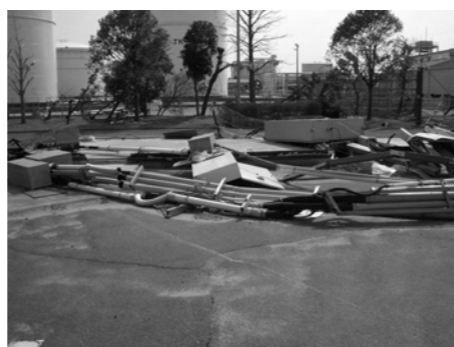
▲流出した LNG 出荷管理棟 (CNG 充填所と兼用)

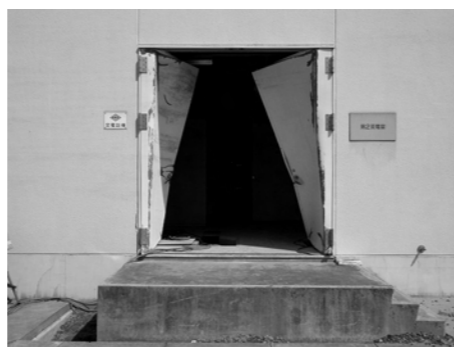
- ・屋外装置である特別高圧受電変圧器や遮断器が浸水により使用不能。
- ・変電室は扉が破損、浸水により変電用機器のすべてが使用不能。

▲破損して海水が流入した第2変電室の扉

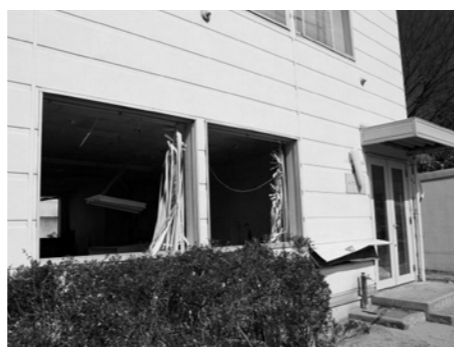
▲1階部分が損壊したメンテナンスセンター

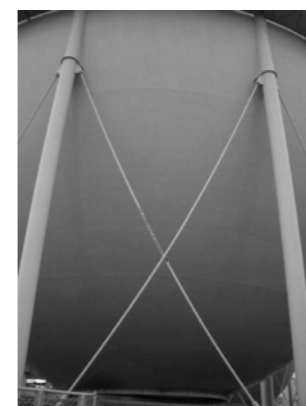
- 1号ガスホルダー：タイロッドの伸び、アンカーボルトの伸び、基礎部の亀裂
- 2号ガスホルダー：タイロッドの伸び、アンカーボルトの伸び、基礎部の亀裂、支柱の一部損傷

- 2号ガスホルダー：タイロッドの伸び、アンカーボルトの伸び、基礎部の亀裂、支柱の一部破損

▲被害状況・球形ガスホルダー  
(タイロッドの伸び)

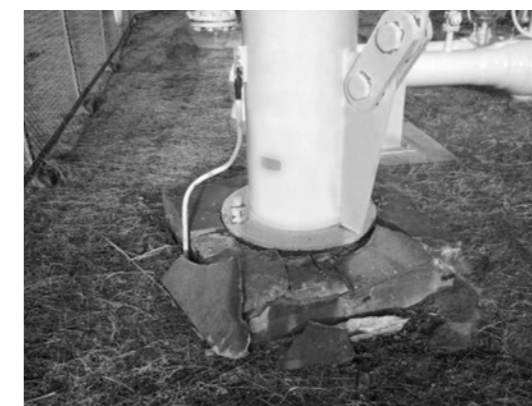
▲被害状況・球形ガスホルダー  
(アンカーボルトの伸び、基礎部の亀裂)

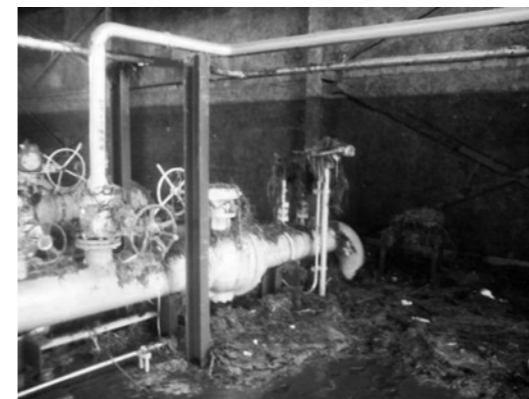
多賀城供給所等4カ所のガバナが津波により浸水したが、大きな損傷はなかった。

▲被害状況・ガバナ (設備の浸水)

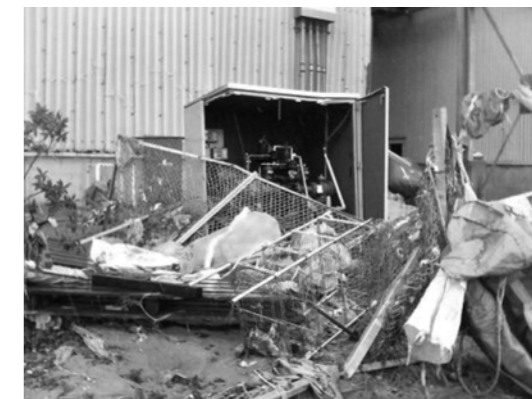
多賀城供給所等3カ所の建屋が、津波による漂流物により被害を受けた。さらに、多賀城供給所においては、フェンス等が津波により倒壊した。また、多賀城供給所等2カ所の計装設備が浸水により通信不能となった。

▲被害状況・ガバナ (津波漂流物による被害)

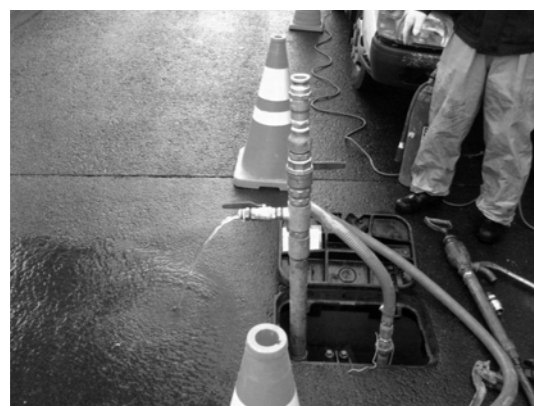
▲被害状況・地震被害による差し水状況①

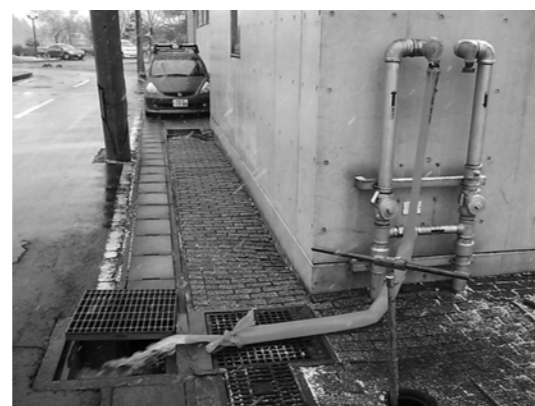
▲被害状況・地震被害による差し水状況②

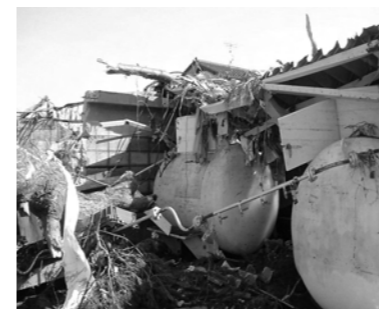
第一特定製造所(ガス発生能力 200kg/h)、第二特定製造所(同 100kg/h) および第三特定製造所(同 70kg/h) については津波、浸水により使用不能。

第一特定製造所、第二特定製造所および第三特定製造所のネットフェンスと流動防止壁については津波で全損使用不能。

▲被害状況・第一特定製造所

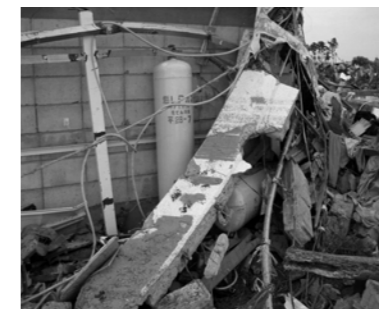
▲被害状況・第二特定製造所

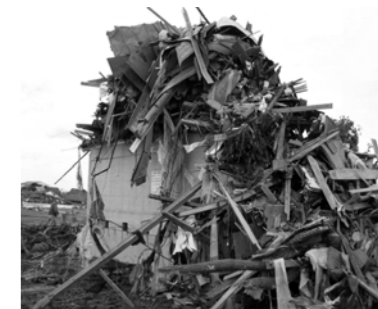
▲被害状況・第三特定製造所

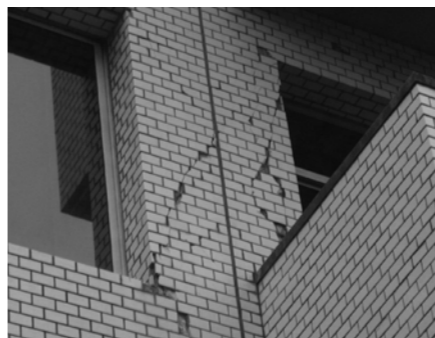
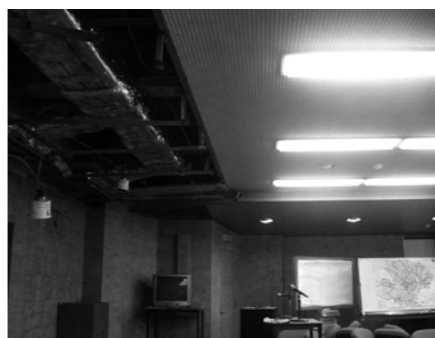
- ・屋上の膨張タンク給水管が外れ水漏れ
- ・3、4階機械室の壁モルタルが一部落下
- ・1階東階段踊り場のガラス破損
- ・中央階段1～5階壁に亀裂多数
- ・中央階段3、4階の入口角の壁モルタルが一部落下
- ・2階男子修養室の壁に亀裂
- ・1～5階東階段防火扉附近の壁に亀裂
- ・2、4階防火扉が変形
- ・1～4階東階段バルコニー窓廻りの壁に亀裂
- ・1階エレベーターホール廻りの壁タイル落下、亀裂
- ・2～5階給湯室の壁タイル一部落下
- ・1階守衛室廊下、書庫廊下の壁に亀裂
- ・1階都市エネルギー営業課事務室の壁一部落下、亀裂
- ・外壁タイル一部落下、亀裂
- ・東側玄関犬走りが2cm程浮き上がり
- ・5階第一会議室の下り天井が一部落下及び落下寸前
- ・冷温水機煙突の根元に亀裂※
- ・エレベーター1号、2号機故障※

▲被害状況・東庁舎

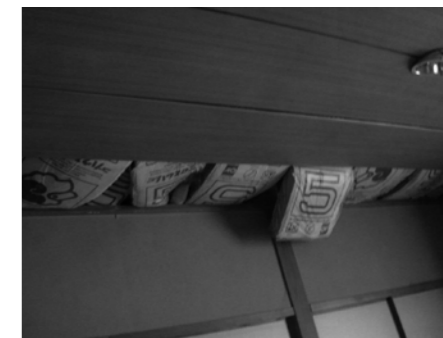
- ・2階北側和室の天井が落下

▲被害状況・資材倉庫

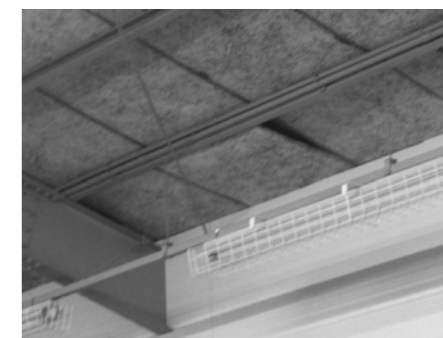
- ・シャッター1カ所のレール外れ
- ・天井木毛版一部落下
- ・事務室ダウンライトが天井から落下寸前

▲被害状況・幸町三丁目部品倉庫

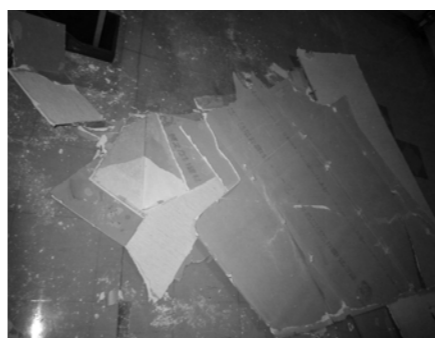
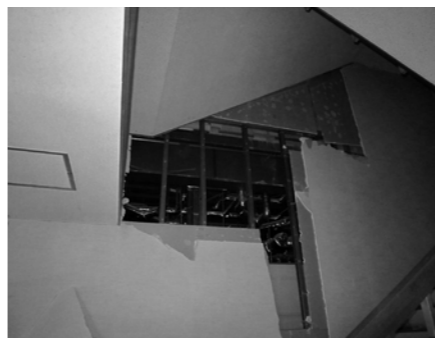
- ・全館(特に既存棟階段)の壁ボード一部落下、床に亀裂
- ・展示室の天井が破損
- ・基本小型課程室の天井が破損
- ・3階廊下のエキスパンションが破損
- ・3階ホールGHP室内機が落下寸前
- ・外壁ALC板に亀裂
- ・建物西側の天然ガススタンドへ至る通路アスファルトが亀裂、陥没
- ・1階実習室シャッターのレール外れ
- ・各部屋の室内空調機のカバー外れや照明器具の脱落※
- ・2階大講習室の窓サッシ1枚脱落※

▲被害状況・技術センター

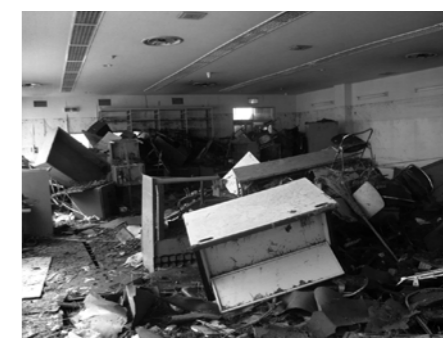
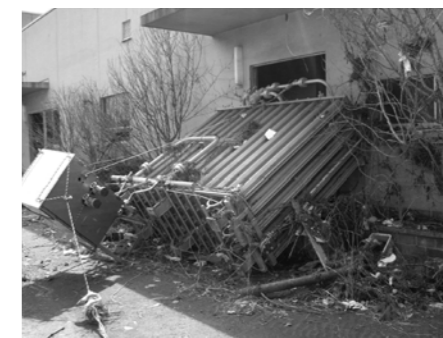
- ・隣接するゼライスおよびJXとの境界ネットフェンスが倒壊
- ・外部鉄扉および内部木製戸が破損
- ・シャッターのレール外れ
- ・外壁ALC板が一部破損
- ・サッシの外れ及び破損
- ・内壁の一部が破損
- ・屋外保管バルクが流出

▲被害状況・多賀城倉庫

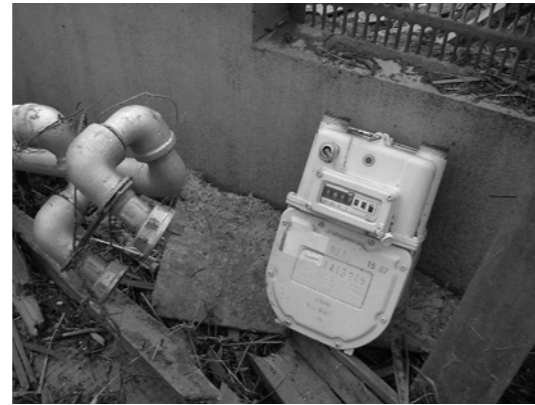
▲津波により破損したガスメーター(若林区荒浜)

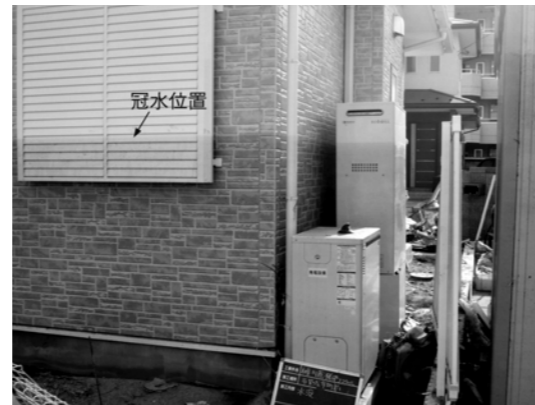
▲被害状況・津波による冠水

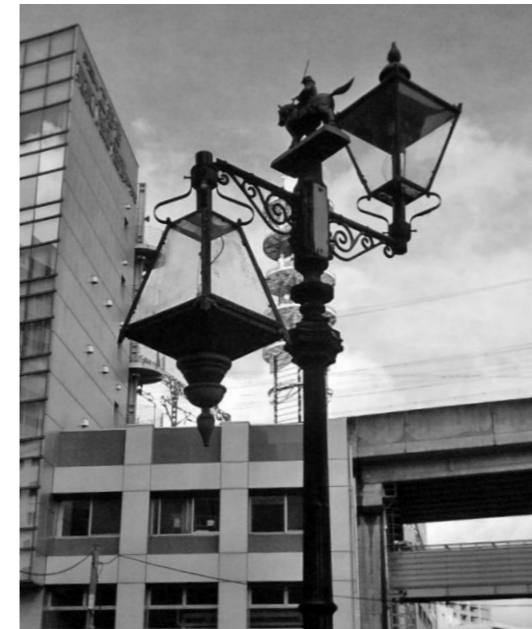
- ・灯具の折損 1カ所
- ・灯具の傾き 12カ所

▲灯具が折損したガス灯

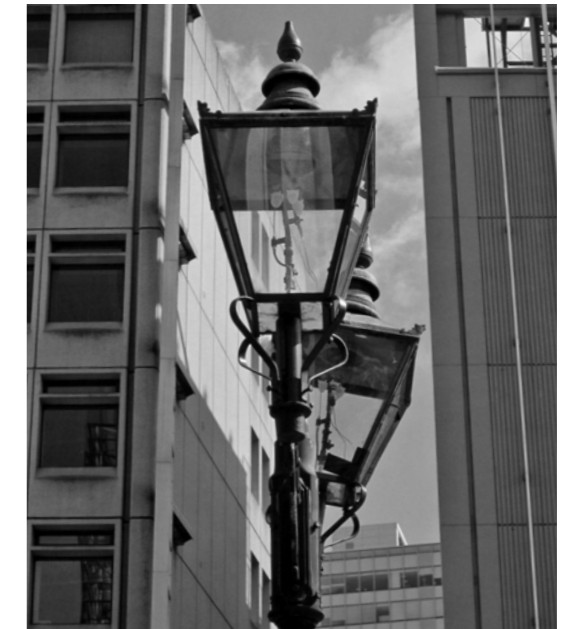
▲灯具が傾いたガス灯
