事務系施設の被害 — 幸町庁舎・営業所

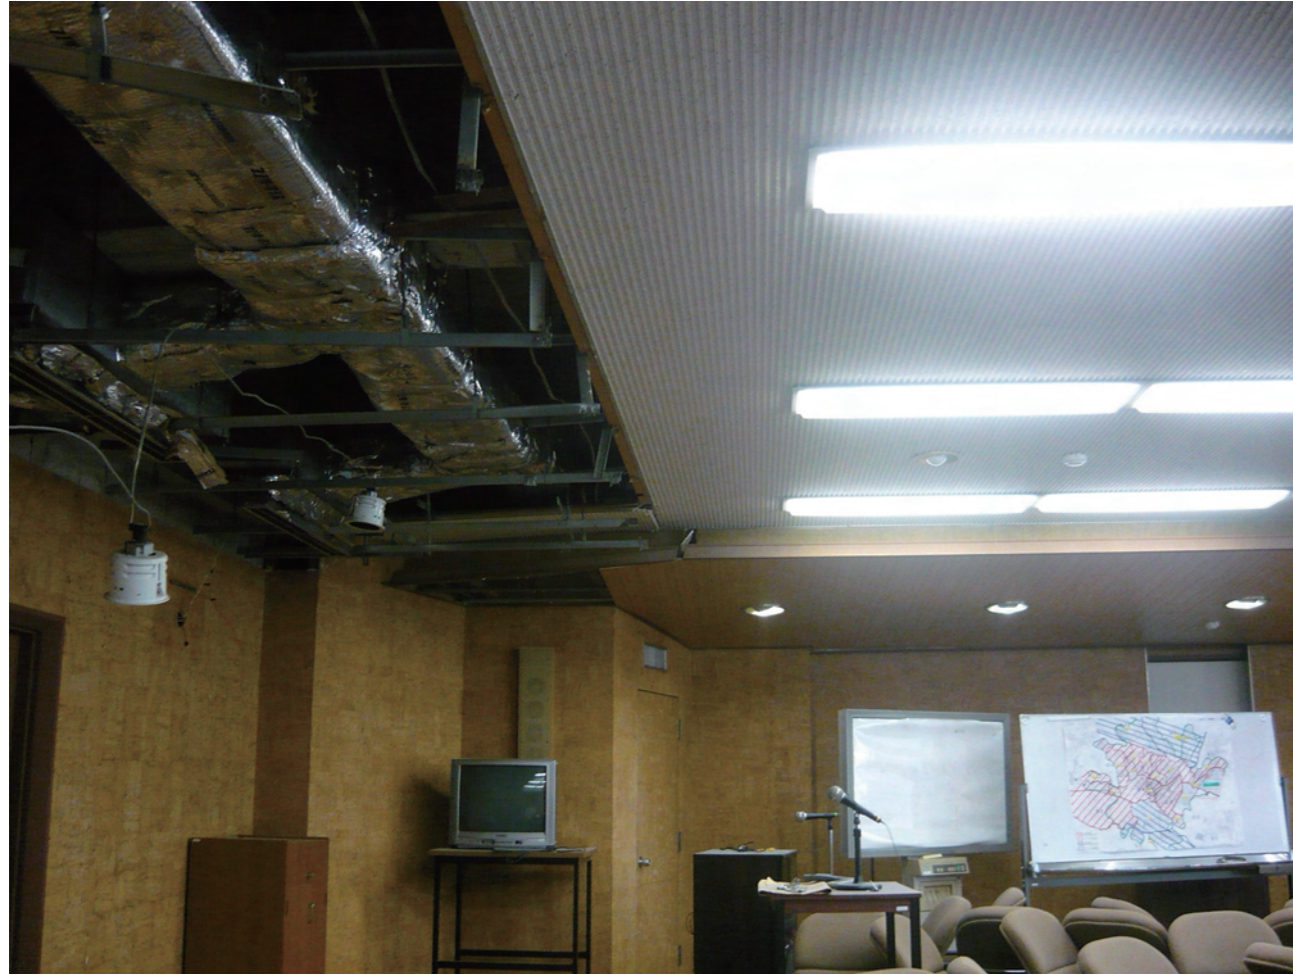
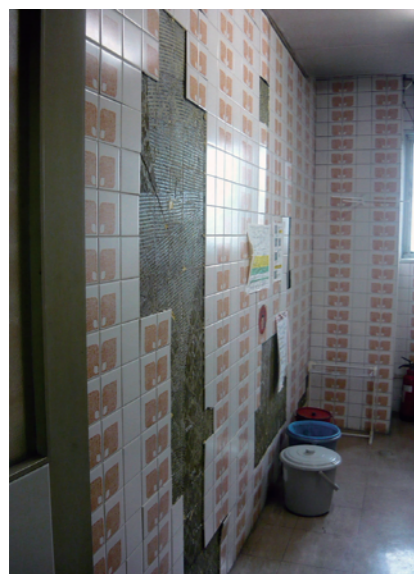
▲ガス事業の中枢を司る幸町庁舎は業務に支障をきたすような被害は無かったものの、5階会議室の下り天井の一部が落下および落下寸前になったほか、壁の亀裂やタイルの落下が各所で発生した。

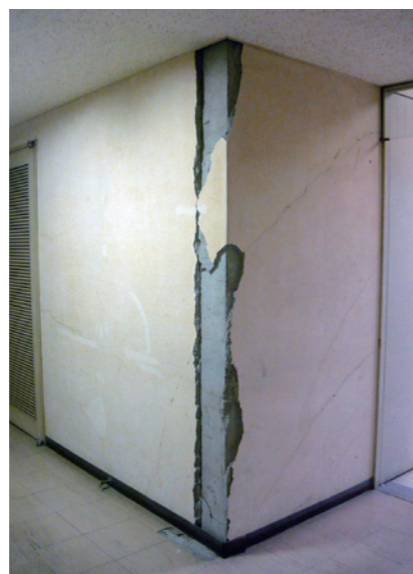
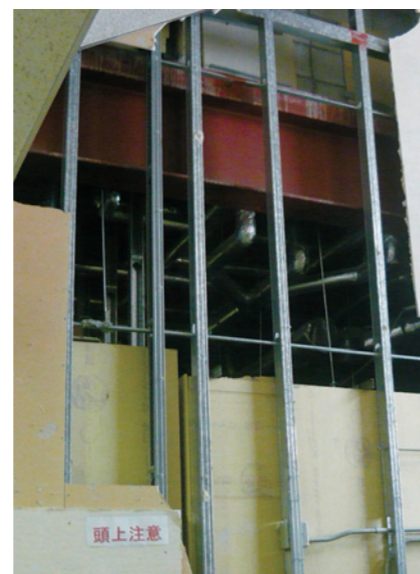
▲技術センターは壁ボードの落下や床への亀裂等が発生し、特に階段部分の被害が大きかった。

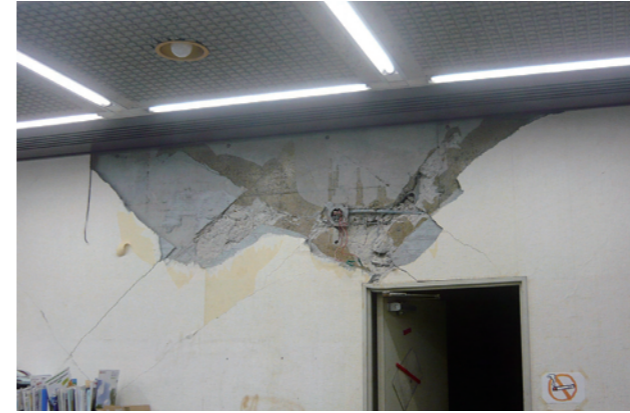
▲壁ボードの一部が落下した都市エネルギー営業課。壁ボードの落下や床の亀裂は庁舎内の各所に見られた。

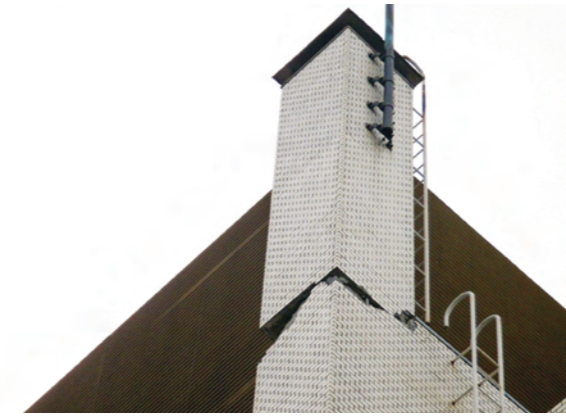
▲供給管理棟（東庁舎）の煙突がねじ曲がり、倒壊の恐れが生じた。

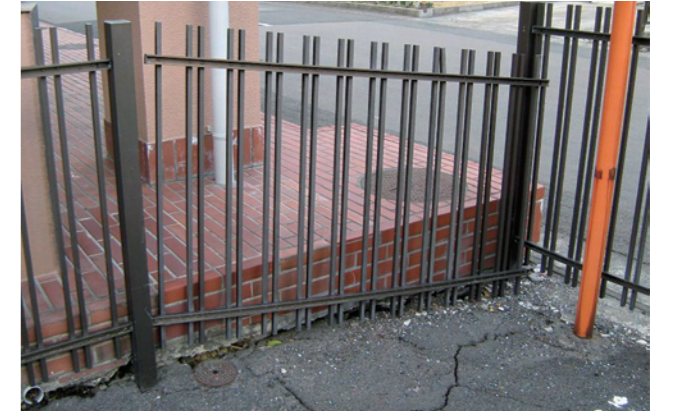
▲アスファルト路面の陥没により建物基礎との間に亀裂が生じた泉営業所。その影響で外柵の一部が変形し、傾いた。

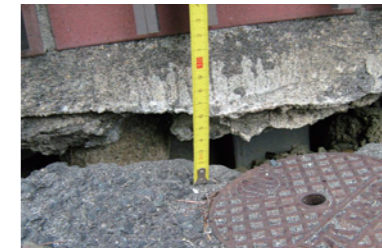
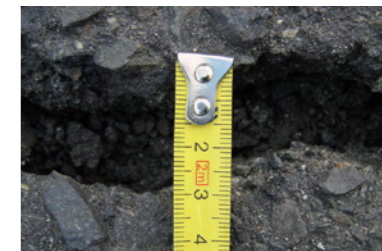
◀泉営業所の建物周囲に見られた陥没は数 cm にも及んだ。

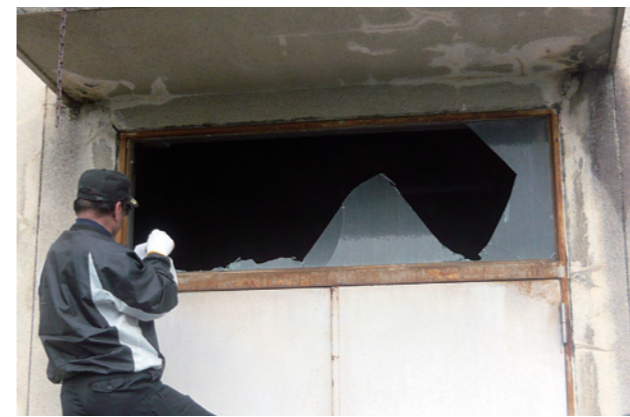
▲窓が割れたコントロール室。供給管理棟（東庁舎・西庁舎）の窓は飛散防止フィルムの効果のためか破損は見られなかった。

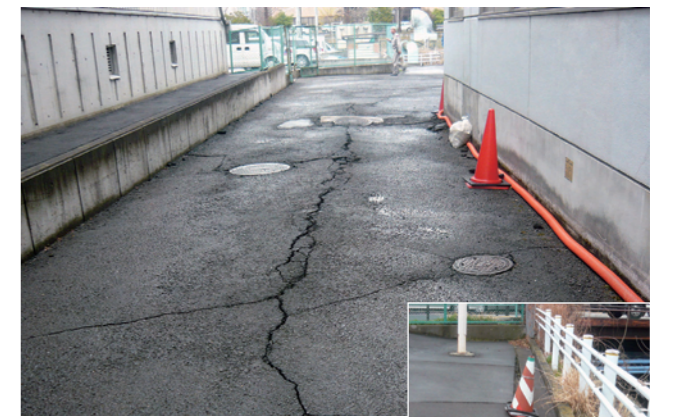
▲幸町庁舎の敷地内の各所で生じた亀裂と陥没。
